## Elaboration du PPRn Mouvement de terrain sur 16 communes de Carignan de Bordeaux à Rions

**Etape 1 :** Elaboration de la phase informative

Réunions Publiques du 30 janvier 2017 à Tabanac et du 9 février 2017 à Camblanes et Meynac

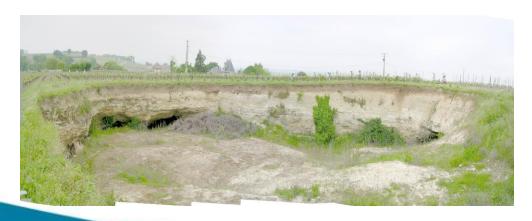
Effondrement localisé (fontis ou affaissement)

Effondrement généralisé

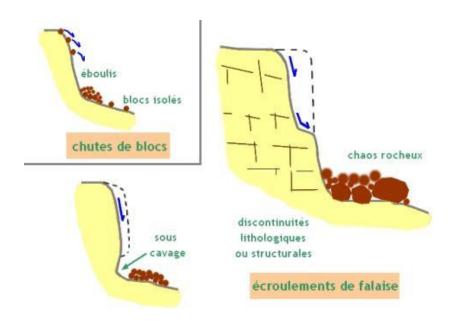
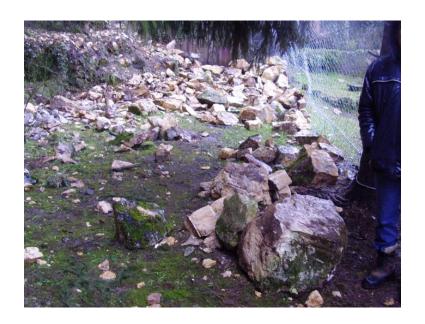
➤ Chute de blocs ou éboulement en falaise (mouvements de terrain liés à la présence de falaises et d'affleurement rocheux sur un versant)

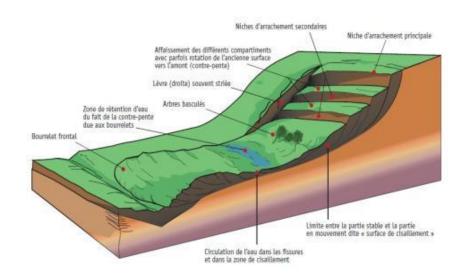
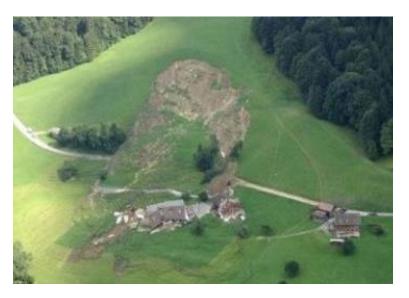
### > Glissement de terrain

(mouvement d'une masse de terrain d'épaisseur variable le long d'une surface de rupture : aléa conditionné par la géologie, l'eau, la pente des terrains,...)

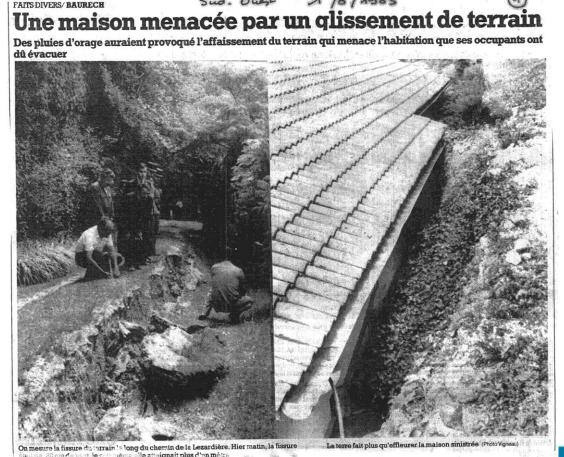
Evènement marquant : Glissement de mai 1985 lieu-dit « Borde »

3000 m3 – affaissement de 2 à 3 m de haut sur une centaine de ml

Réf.	Date	Localisation	Parcelle cadastrale	Type d'évènement	Description
Ba02	31/05/1985	Lieu-dit "Borde"	(0A) 725	Glissement	Glissement de terrain observé sur environ 1400 m² soit un volume des masses en mouvement de l'ordre de 3000 m3 - Niche d'arrachement sommitale d'une centaine de ml avec un affaissement de 2 à 3 m de hauteur - Evènement faisant suite aux fortes précipitations

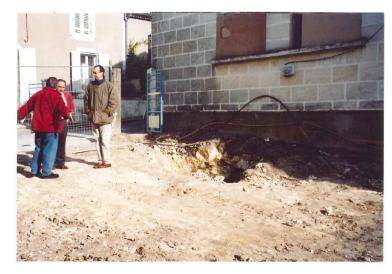
### **Evènement marquant :**

Effondrement sous le mur de l'école novembre 1995

Diamètre 2 m – volume de vide #15m3

Réf.	Date	Localisation	Parcelle cadastrale	Type d'évènement	Description
Bo01	Début Novembre 1995	Le Bourg Sud	(0A) 8		Effondrement sous le mur de l'école suite au passage d'un engin de chantier (travaux de terrassement) d'un diamètre d'environ 2 m. Volume de vides estimé à 15m3. Exploration le 09 Novembre 1995.

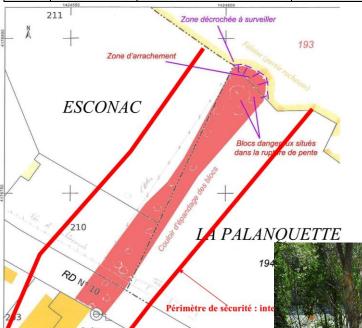
Situation de l'événement sur un extrait du plan cadastral (section AB) - Sans éch

Eboulement du 06 Mars 2014 au lieu-dit « Esconac-Palanquette »

Volume estimé 450 m3

Secteur connu pour des chutes de blocs en

1983 et 2000

Réf.	Date	Localisation	Parcelle cadastrale	Type d'évènement	Description
Ca01	02/03/1983	Lieux dits "Esconac- Palanquette"	RD n°10	Eboulement	Chute de pierres et blocs rocheux de 78 tonnes (environ 15 m3) survenu le 02 Mars 1983 sur RD 10 - Secteurs "Esconac-Palanquette" - Evènement survenu à la suite de fortes précipitations - Fermeture de la RD10
Ca02	2000	Esconac	(AB) 194	Chute de blocs / Eboulement	Origine inconnue - Sans dommage aux personnes - Dommages à des biens
Ca03	06/03/2014	Lieux dits "Esconac- Palanquette"	RD n°10	Eboulement	Chutes de blocs au droit des parcelles 194, 201, 210 et 211 + RD10. Plusieurs dizaines de blocs rocheux décimétriques à métriques - Volume total estimé de 450 m3

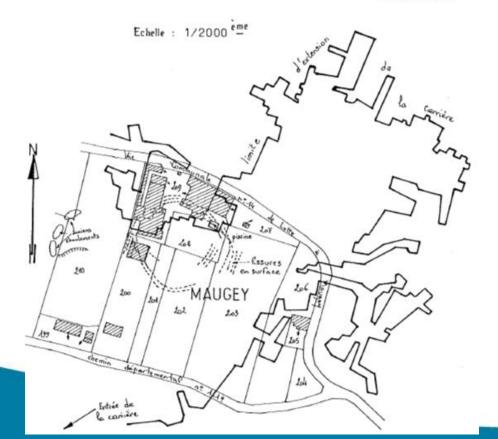
### **Evènement marquant:**

Effondrement d'une carrière le 12 Février 1982 au lieu-dit « Maugey »

Affaissement de surface : 80 m de diamètre

Réf.	Date	Localisation	Parcelle cadastrale	Type d'évènement	Description
CM03	12/02/1982	Lieu dit "Maugey"	(AK) 200/201/202/ 440/441/377/376	Affaissement/Effondre ment	Effondrement de carrière souterraine abandonnée survenu le 12/02/1982 entrainant en surface un affaissement de 80 m de diamètre délimité par des fissures au droit des parcelles n°200-201-202-208 et 209

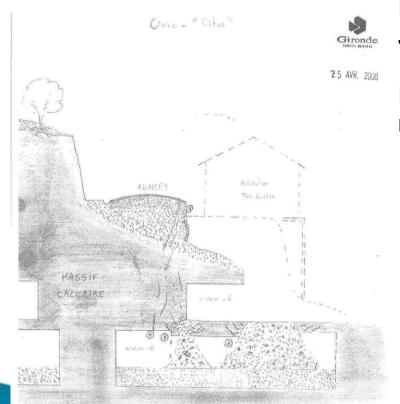
### **Evènement marquant :**

Effondrement de la carrière du « Citon » en Janvier 1903

Et plusieurs autres fontis apparus au droit de cette même carrière au fil des années

Réf.	Date	Localisation	Parcelle cadastrale	Type d'évènement	Description
Cé05	1903		(AB) 115/117/118/119/ 326/122/324/225/226	Affaissement	Affaissement ancien noté sur plan et visible en surface - Aucune donnée particulière connue

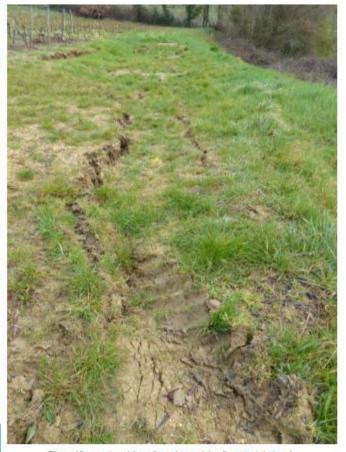
Figure 10 , vue des niches d'arrachement du glissement de terrain.

Réf.	Date	Localisation	Parcelle cadastrale	Type d'évènement	Description
Ha03	février 2015	Giron	(AI) 36/312		Glissement circulaire d'un talus séparant deux vignobles - Volume mobilisant allant de 1500 à 2000 m3

Glissement de terrain entre deux vignobles « Giron » survenu en Février 2015

1500 à 2000 m3

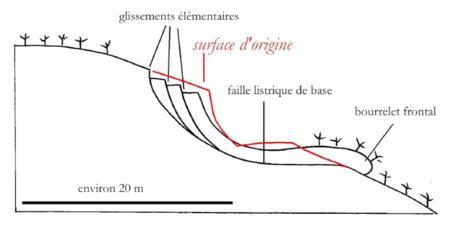
Figure 9 : schéma explicatif du glissement de terrain du lieu-dit Giron.

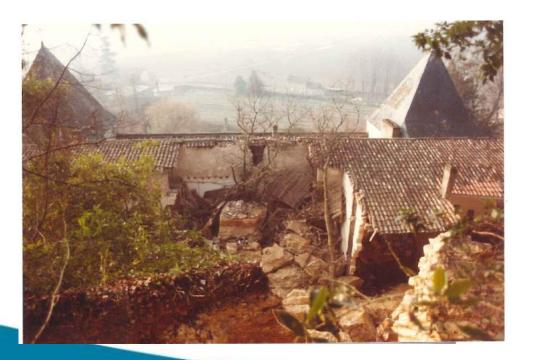
### Evènement marquant :

Effondrement de falaise au droit du château Lataste en Février 1986

3000 m3 estimé

Réf.	Date	Localisation	Parcelle cadastrale	Type d'évènement	Description
La41	02/02/1986	Château "Lataste"	(OE) 753	Eboulement	Ecroulement de falaise survenu le 02 février 1986 en arrière du château "Lataste" - Volume de l'ordre de 3000 m3 (soit 5400 t de rocher) - Désordres occasionnés au château

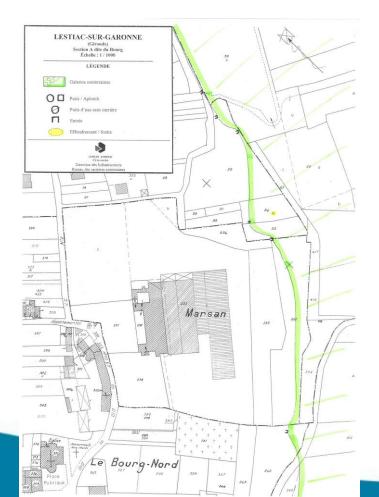
**Evènement marquant :**

Fontis non daté au lieu-dit « Marsan »

Plan d'archives CG33

Réf.	Date	Localisation	Parcelle cadastrale	Type d'évènement	Description
LG01	non daté	Lieu-dit "Marsan"	(0A) 54		Fontis visible en surface indiqués sur fond de plan - Aucune donnée particulière connue

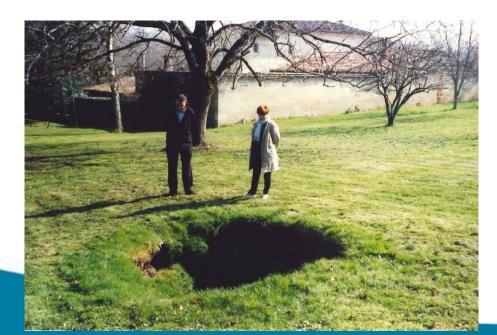
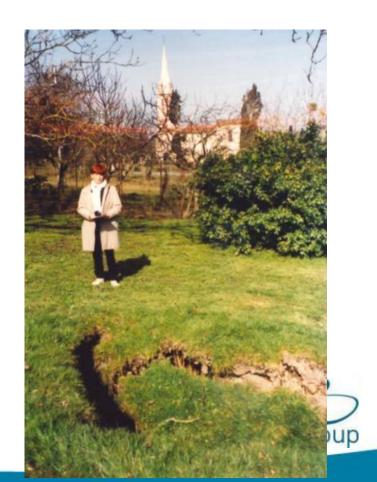
#### **Evènement marquant :**

Apparition d'un fontis le 02 Février 2001 dans un jardin du Bourg

Diamètre 4 m - Profondeur 4 m

Réf.	Date	Localisation	Parcelle cadastrale	Type d'évènement	Description
LB04	10/02/2001	Lieu-dit "Le Bourg"	(OC) 650	Fontis	Apparition d'un fontis de 4 m de diamètre pour une profondeur de l'ordre de 4 m - volume du vide de l'ordre de 20 m3 - Pas de désordre matériel (fontis dans pelouse)

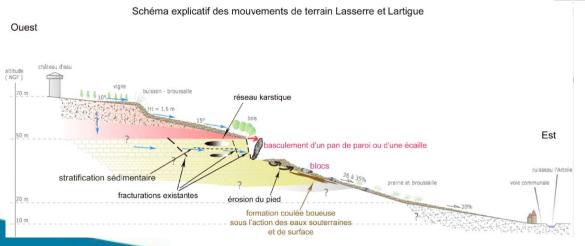
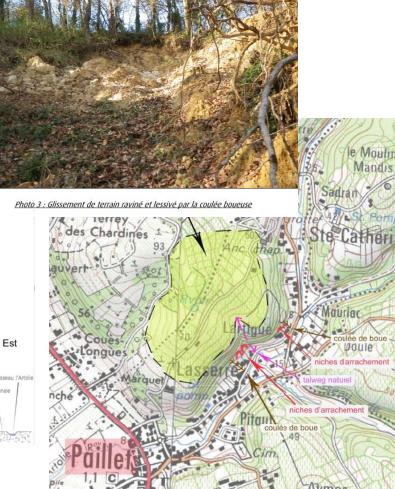
### **Evènement marquant:**

Glissements de terrain de « Lasserre » et « Lartigue » du 25 Juillet 2014

3 niches d'arrachement dans le versant 40 ml avec décroché de l'ordre de 4 à 5 m

Réf.	Date	Localisation	Parcelle cadastrale	Type d'évènement	Description
Pa07	25/07/2014	Lieu-dit "Lasserre"	(OB) 243		Glissement de terrain présentant une niche d'arrachement sur 40 ml avec un affaissement de l'ordre de 4 m - Glissement et coulées de boue sur 20 à 30 m de longueur

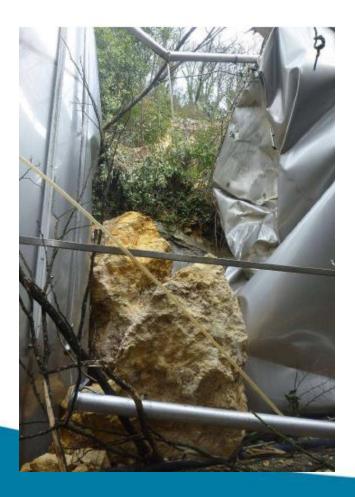
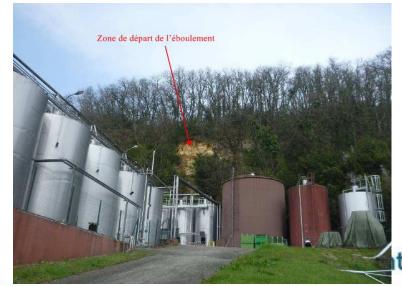
### **Evènement marquant:**

Chute de blocs survenus en février 2016 au droit des cuves de la coopérative

20 m3 environ sur falaise de 35 m de haut

Réf.	Date	Localisation	Parcelle cadastrale	Type d'évènement	Description
Qu03	Fin Février 2016	Caves de Quinsac	(AL) 154/231		Chutes de blocs estimé à environ 20 m3 (falaise de 35 m de haut) - Désordres occasionnés aux cuves de la coopérative

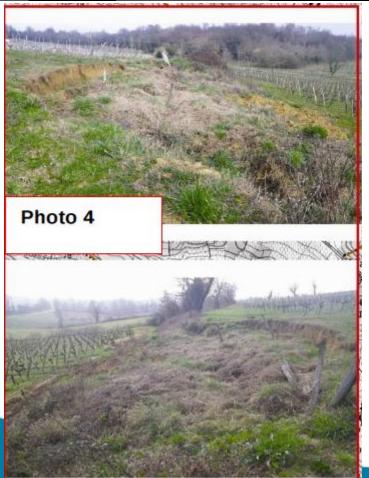
### **Evènement marquant :**

Glissement de terrain au lieu-dit « La Payre » en octobre 2014

400 m3 – Versant déjà affecté en 2000

Réf.	Date	Localisation	Parcelle cadastrale	Type d'évènement	Description
Ri01	2000	Lieu-dit "La Payre"	(0C) 270	Glissement	Glissement de terrain de 30 à 400 m3 sur le chemin pédestre avec dommage aux vignes
Ri02	octobre 2014	Lieu-dit "La Payre"	(0C) 228	Glissement	Glissement de terrain de 400 m3 sur parcelle de vignes (25 m de long x 3 m de haut x 5 m de large)

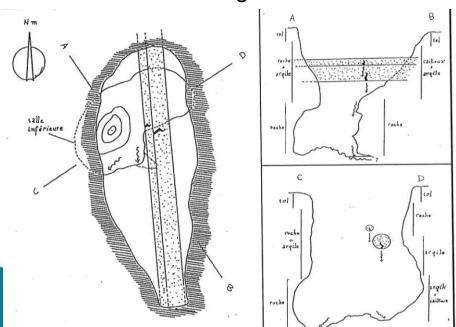
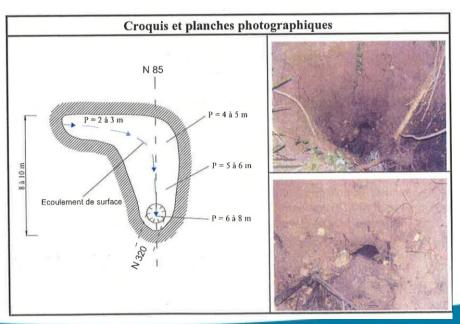
### Evènement marquant :

Apparition de 2 fontis en surface au lieu-dit « Bichon » en 2004

#### Volumes de soutirage estimés à 20 et 120 m3

Réf.	Date	Localisation	Parcelle cadastrale	Type d'évènement	Description
SCB01	2004	Lieu-dit "Bichon"	(AK) 90	Fontis	Fontis survenu en 2004 - Ouverture 7 x 3 m en surface et 4 x 2,5 m à la base - Profondeur 5 m - Volume estimé 20 m3 - Soutirage progressif lié à un ruisseau souterrain - Fontis aujourd'hui remblayé
SCB02	2004	Lieu-dit "Bichon"	(AK) 90	Fontis	Fontis survenu en 2004 - Ouverture 8 x 3 m en surface et 4 x 1,5 m à la base - Profondeur 6 à 8 m - Volume estimé 120 m3 - Soutirage progressif lié à un ruisseau souterrain

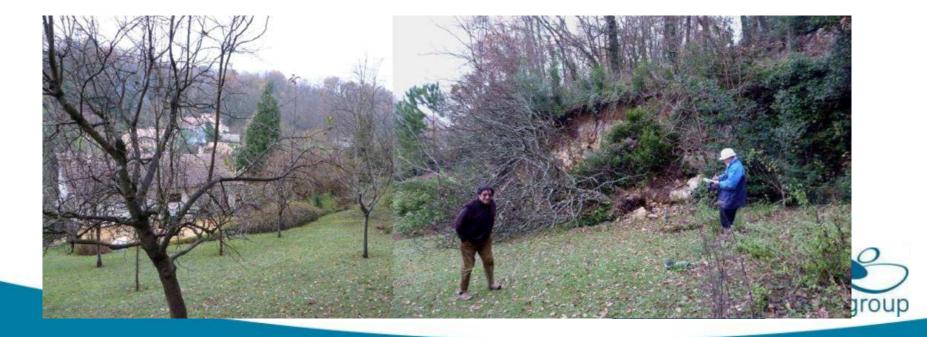
### Evènement marquant :

Chute de blocs « A la Clote » au droit d'une entrée de carrière en décembre 2009

#### Volume estimé à 60 m3

Réf.	Date	Localisation	Parcelle cadastrale	Type d'évènement	Description
Ta05	09/12/2009	Lieu-dit "A la Clote"	(0B) 843/1245	Chute de blocs	Chute de blocs allant jusqu'à 2 m3 de volume unitaire - Volume total estimé à 60 m3 (falaise de 4 à 5 m de hauteur)
