# MODIFICATION DES PLANS DE PRÉVENTION DES RISQUES NATURELS PRÉVISIBLES DE MOUVEMENTS DE TERRAIN

Pièce 2 : Projet de note de  
présentation

*Modification prescrite le 16 octobre 2023*

**Direction Départementale  
des Territoires et de la Mer  
de la Gironde**

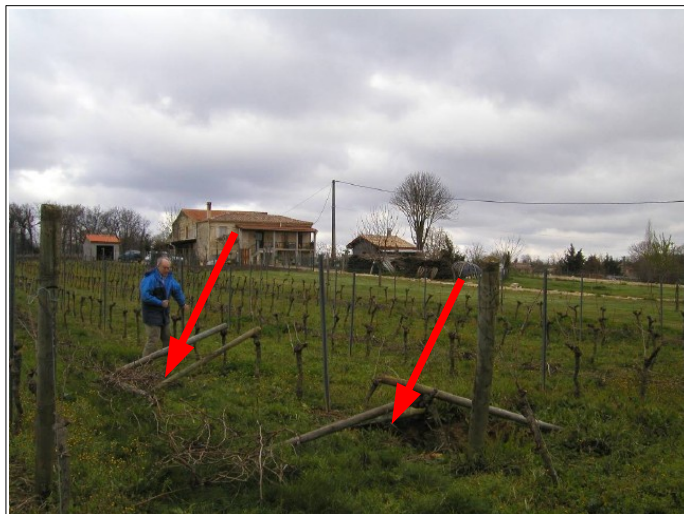
Vue des deux fontis de 2007 protégés par des barrières.

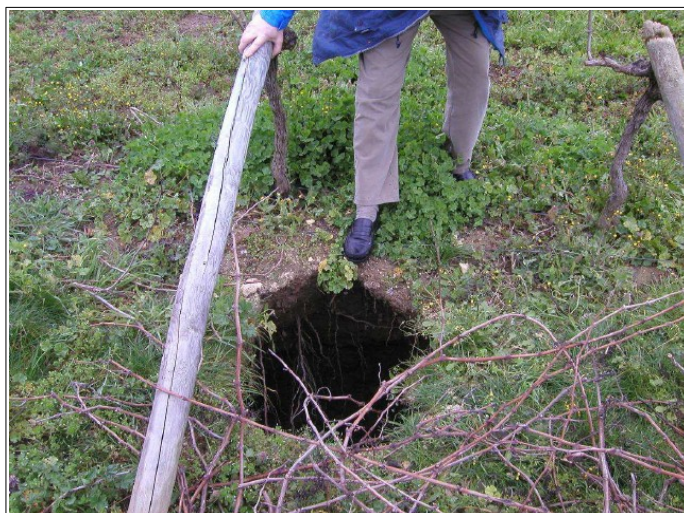
Gros plan sur l'un des fontis.

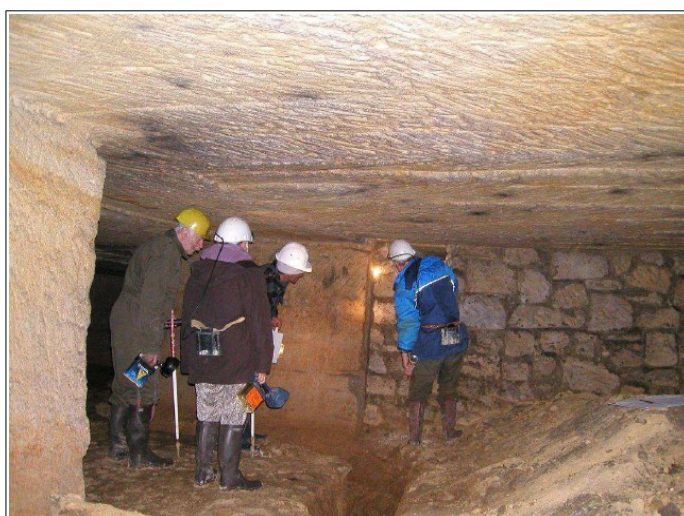
En sous-sol, approche de la zone effondrée (zone barrée par un mur en pierres maçonnées).

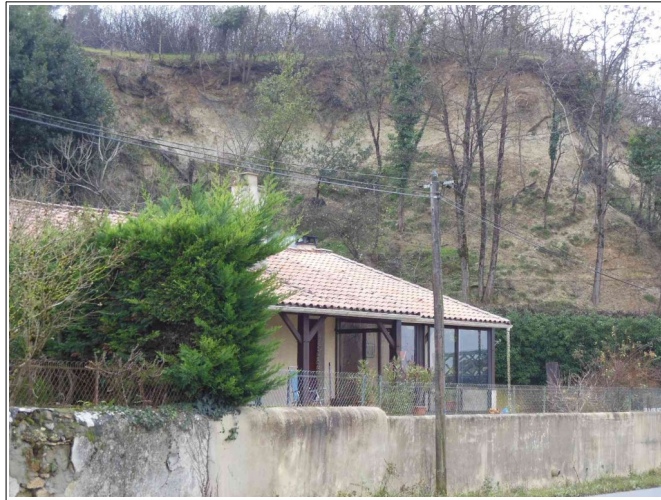
Rive droite de la Dordogne au lieu-dit La Tuilerie, le versant subvertical de la cote est le siège de mouvements de terrain récurrents qui atteignent la bordure de la RD18.

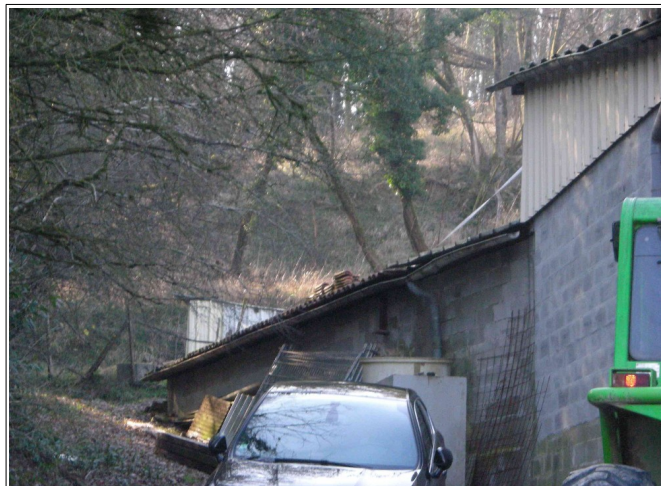
Hameau du Garon, un glissement de terrain s'est déclenché en pied de versant et a atteint un hangar. On distingue quelques arrachements au centre de la photo. Les arbres inclinés attestent également de l'instabilité du terrain.

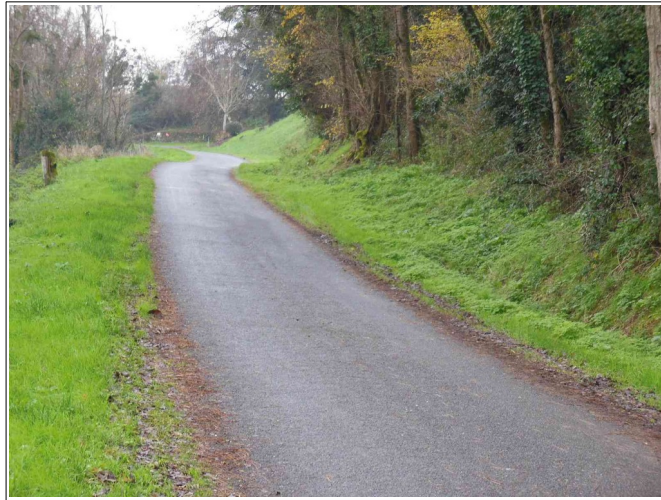
Versant à l'amont du village, la voie communale conduisant au quartier de Jalet a été touchée à plusieurs reprises par des glissements de terrain. Ce secteur présente une forte humidité, probablement liée à des sources et à des écoulements de surface provenant du plateau amont.

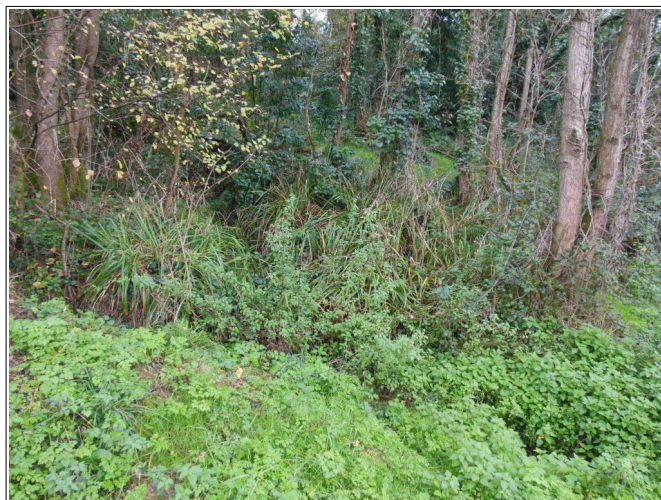
Gros plan sur les talus de la voie communale reliant le village au lieu-dit Jalet, on remarquera le caractère humide du terrain, favorable aux mouvements de terrain.

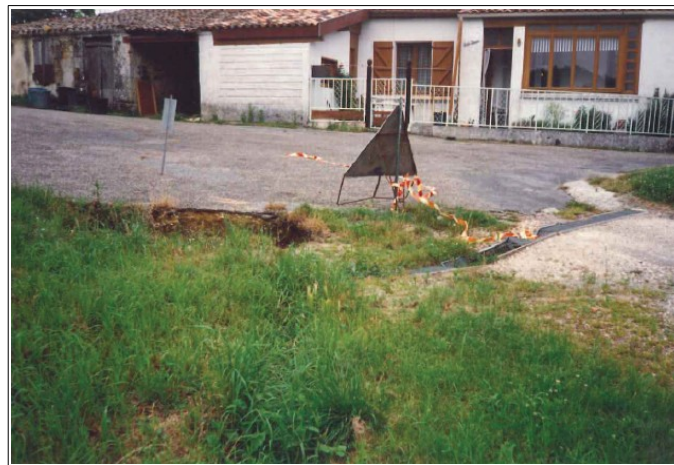
Fontis de 1990 et 1993 au niveau de la voie communale 11, la carrière en cause est décrite comme dangereuse.

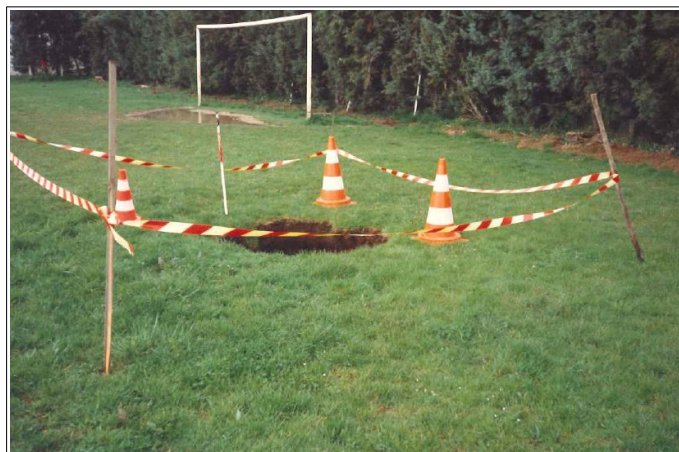
Fontis de 1992 au niveau du stade. Les phénomènes d'effondrement sont récurrents dans cette partie de la commune.

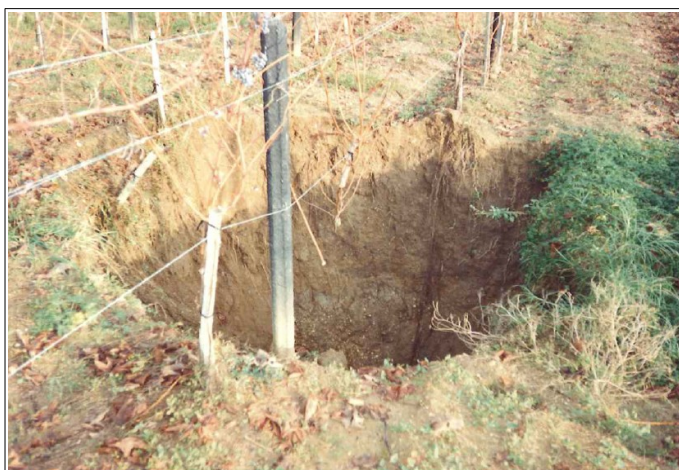
Autre fontis dans une vigne située à proximité du stade (1991 et 2001).

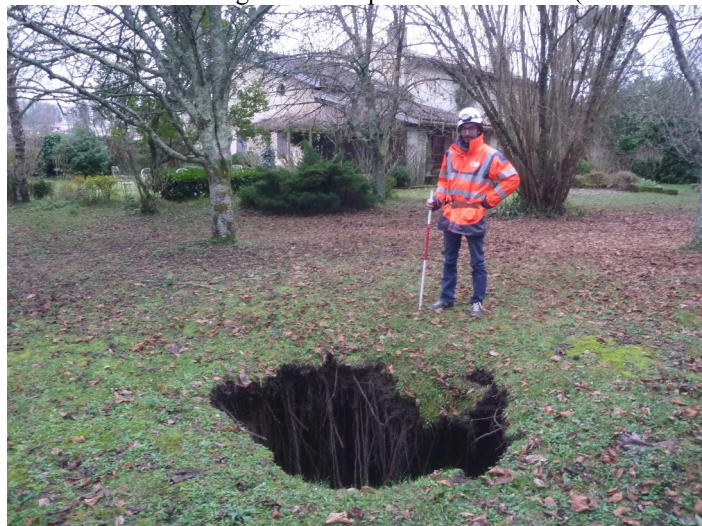
Fontis du 27 janvier 2018, lieu-dit « Sayes ».

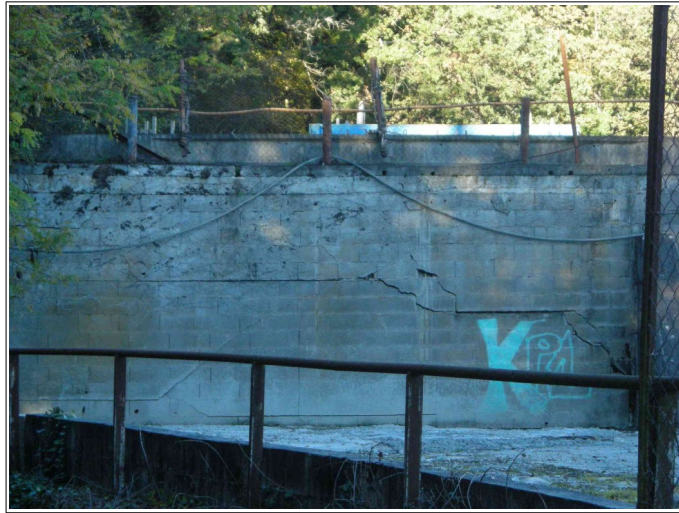
Usine KP1 au niveau d'une plate-forme de stockage et de manutention, on notera la fissuration avancée du mur, caractéristique d'un affaissement du sol.

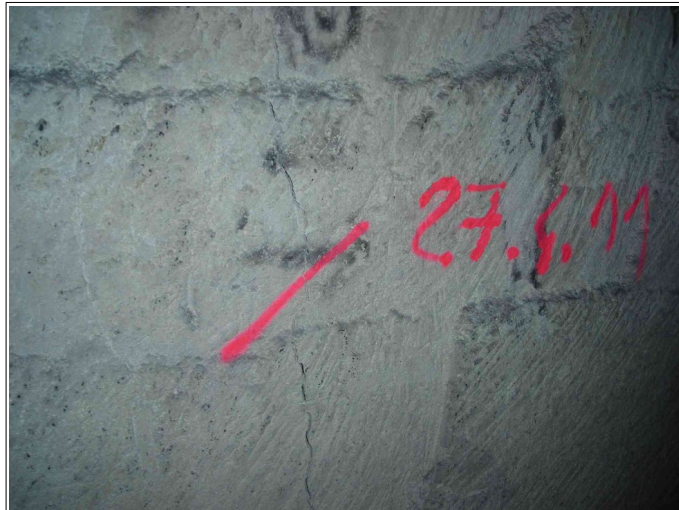
Fissuration mécanique d'un pilier non loin de l'effondrement de Saint-Germain-du-Puch (lieu-dit la Manière). La carrière est très dégradée sur quelques milliers de mètres carrés. Ce secteur est surveillé par le Conseil Général.

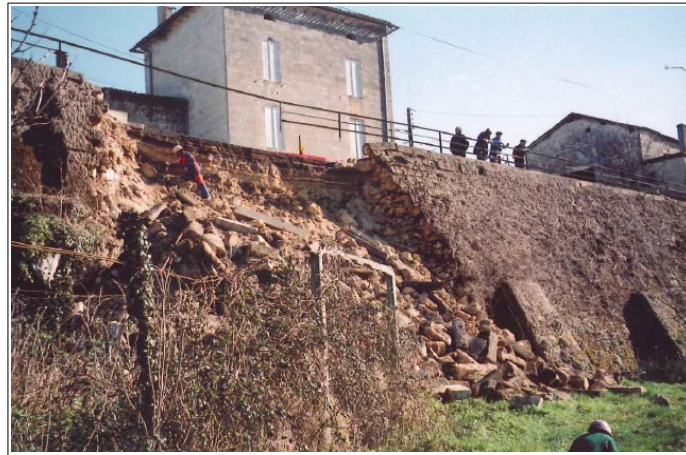
Effondrement du mur de la RD239, une entrée de cavité a été découverte sous la chaussée à l'occasion de cet événement. La ruine de l'ouvrage est due à des écoulements d'eaux pluviales non maîtrisés.

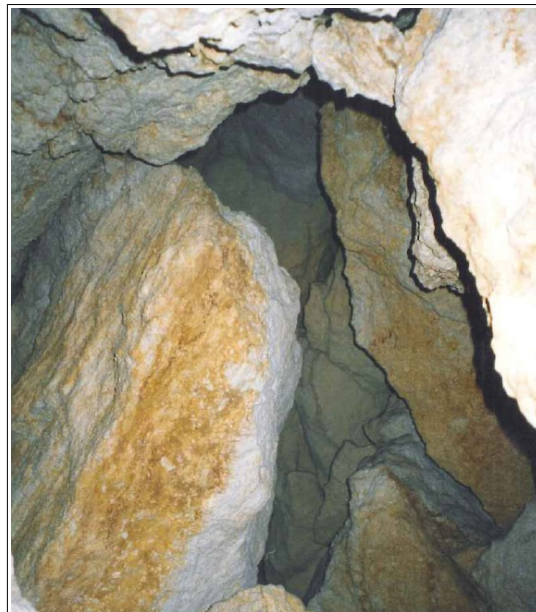
Carrière effondrée sous la RD239, cette cavité en partie remblayée n'a pas pu être traitée correctement de partout. Il subsiste d'importants vides résiduels qui sont à l'origine de fontis fréquents.

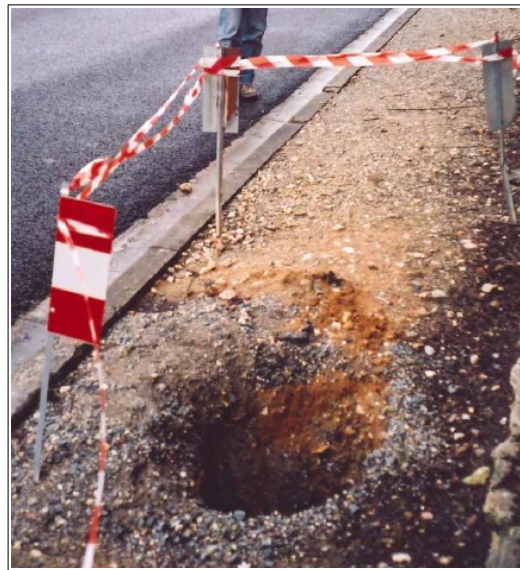
Formation d'un fontis sur le trottoir de la RD239, à l'entrée sud du village. Ce secteur sous-cavé par une carrière subit régulièrement des mouvements de terrain de ce type. Situé au droit d'une zone effondrée de la carrière, ces mouvements de terrain sont liés à l'auto-comblement de vides résiduels importants (voir photo précédente).

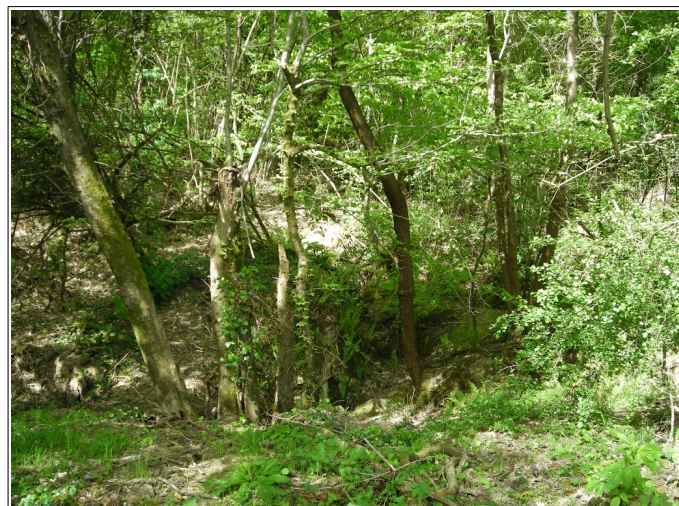
Formation de fontis de grandes dimensions dans un bois du lieu-dit Guibon.

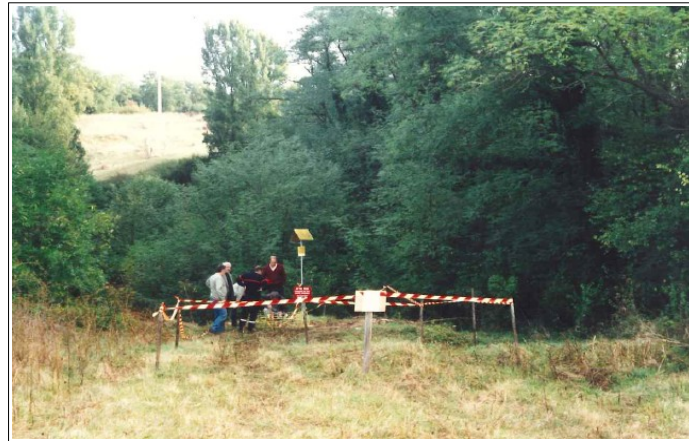
Apparition d'un fontis sur la parcelle AD177 au droit du gazoduc GSO.

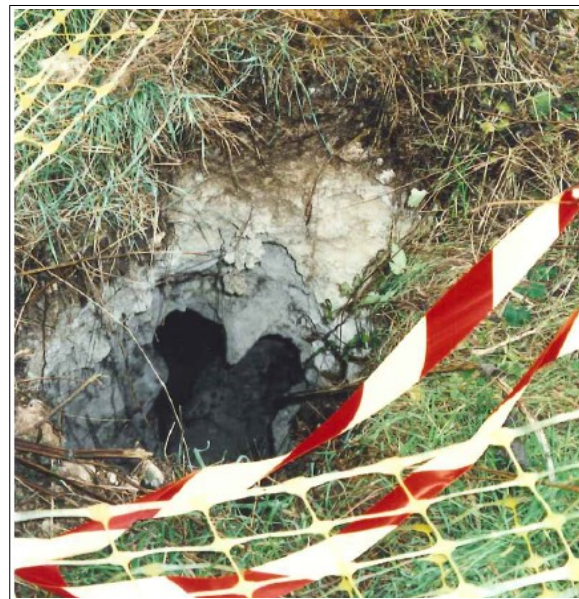
Gros plan sur le fontis, on distingue la canalisation de gaz au fond du trou (partie sombre).

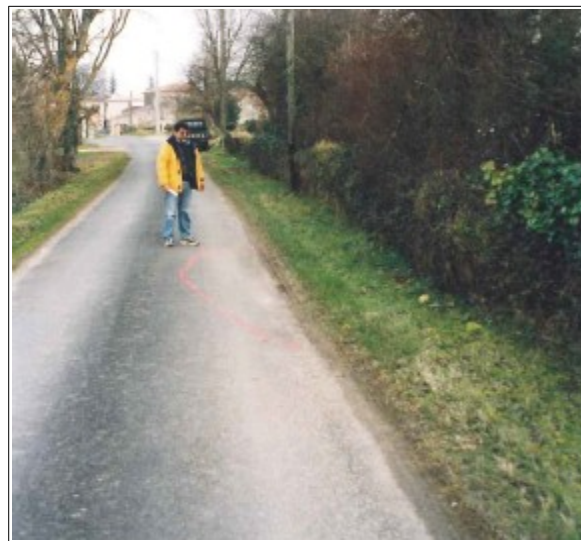
Affaissement de la voie communale n° 4 (marque rouge au sol). Cette voirie est aménagée au dessus d'une cavité déjà frappée par des mouvements de terrain souterrains.

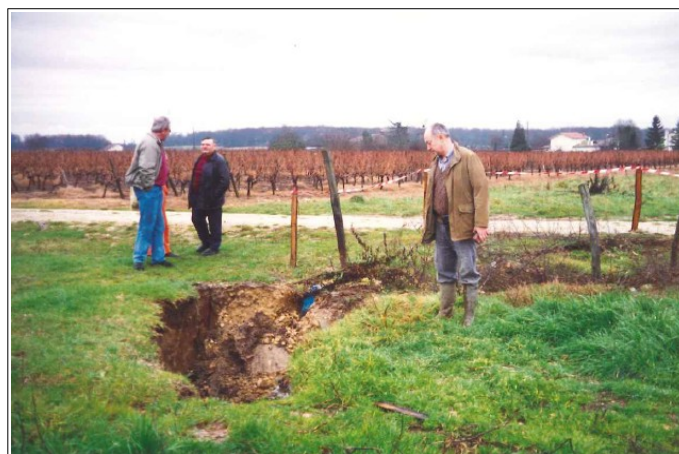
Effondrement et affaissement de janvier 1996 en limite communale avec Saint-Quentin-de-Baron.

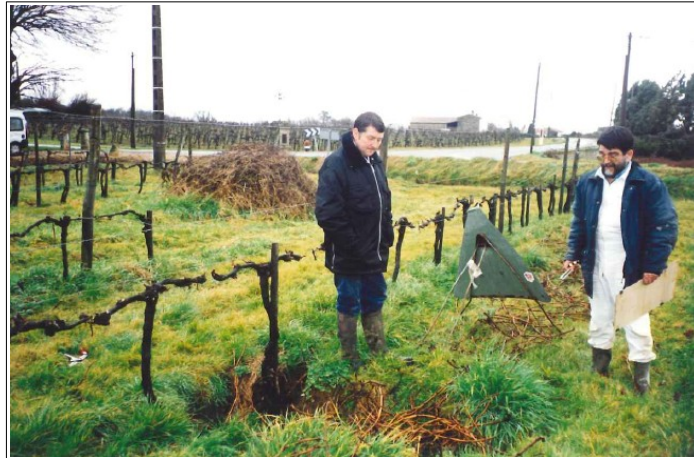
Vue du fontis survenu sur la parcelle cadastrée AB4.

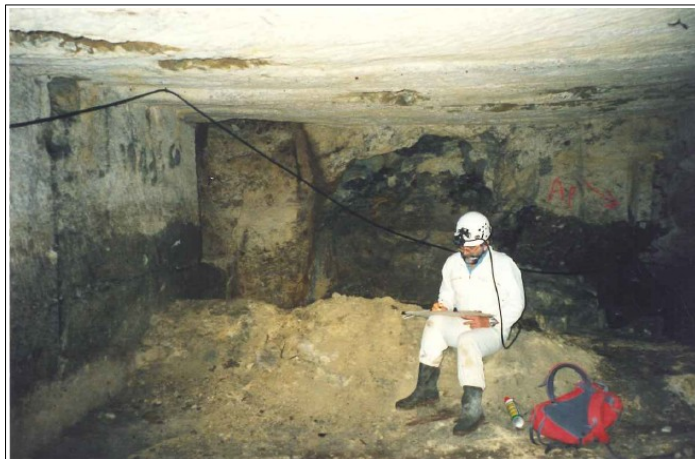
Vue de la carrière au droit du fontis de la parcelle AB4, on notera l'absence d'effondrement. Seules des traces de karst sont visibles au plafond (taches marrons). Les déboussages d'argile peuvent conduire à l'apparition de fontis, lorsque les conduits karstiques communiquent avec la surface.

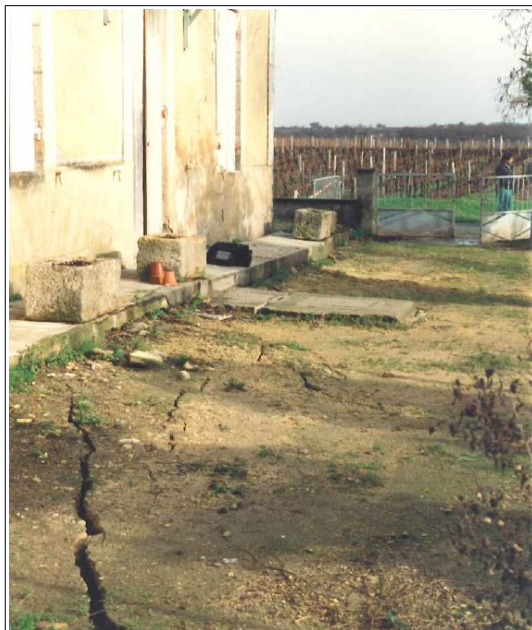
Effondrement de janvier 1994 dans le hameau d'Anglade, la propriété de Monsieur Duverneuil a été fortement endommagée. Elle a dû être démolie compte tenu de son état de ruine et du risque important qu'elle représentait.

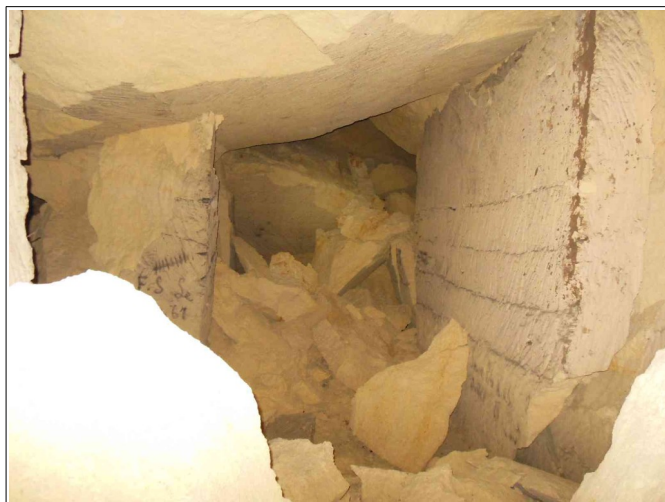
Zone d'effondrement au droit du hameau d'Anglade, on notera le chaos régnant dans cette partie de la carrière.

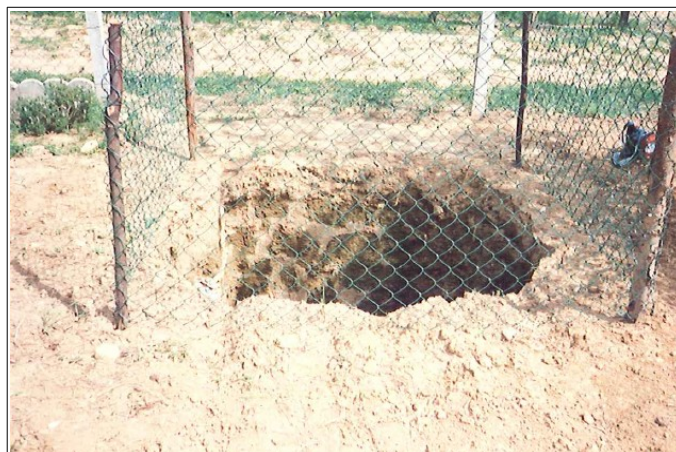
Formation d'un fontis sur la parcelle C3 (lieu-dit La Borie-Dagen). Le phénomène s'est produit sur l'emplacement d'un puits remblayé (une paroi du puits est visible sur la photo). Il est dû à l'affaissement des matériaux de comblement.

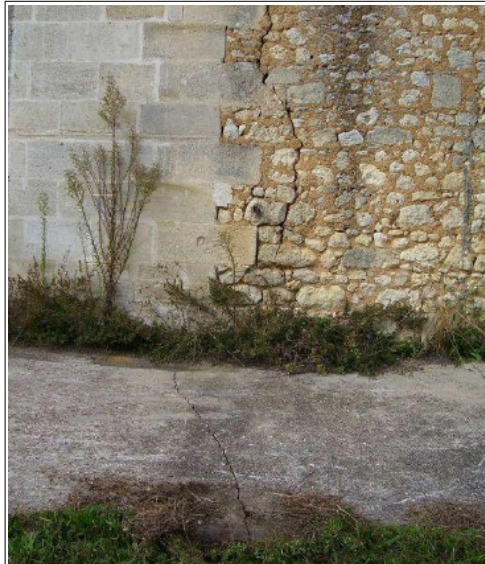
Bâti et voirie fissurés au lieu-dit Gazeau (2008), suite à des mouvements de terrain au niveau d'une carrière souterraine.

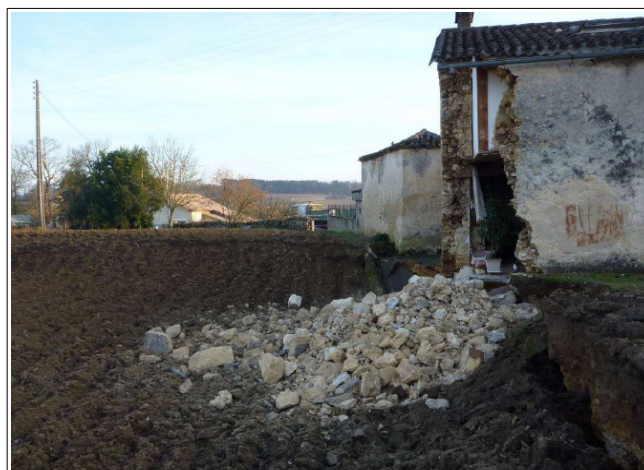
Effondrement au lieu-dit La Manière en février 2011. Le bâti a fortement souffert, comme en témoigne le mur éboulé de la maison. On notera également le décrochement de terrain d'environ 1,5 mètres et la forme en cuvette du terrain.

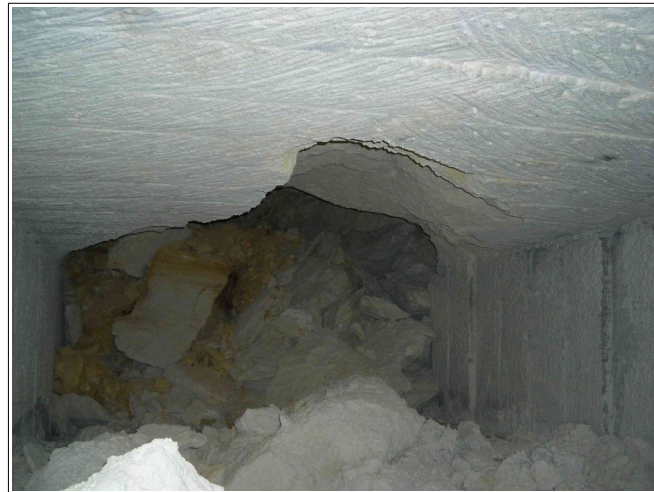
Effondrement du lieu-dit La Manière en février 2011, vue souterraine du phénomène. Le chaos visible en arrière plan témoigne de l'effondrement total de la carrière.

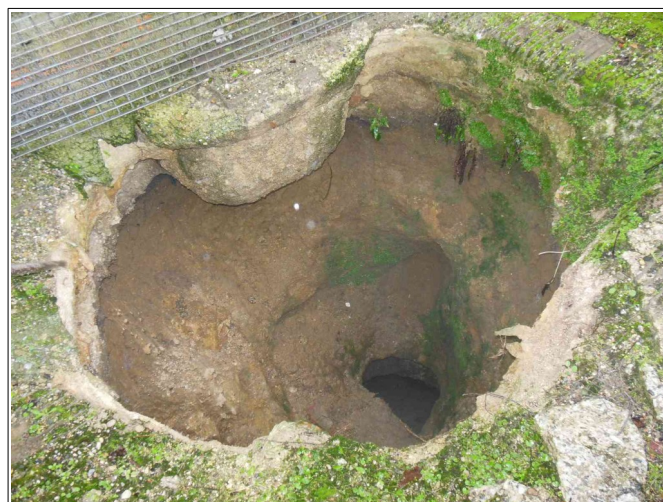
Fontis au droit d'un hangar de l'entreprise de maçonnerie Neveu (lieu-dit Garigau), on distingue au fond une ouverture en direction de la carrière sous-cavant ce secteur. On notera également la fondation suspendue du bâtiment (bloc de béton en haut de la photo).

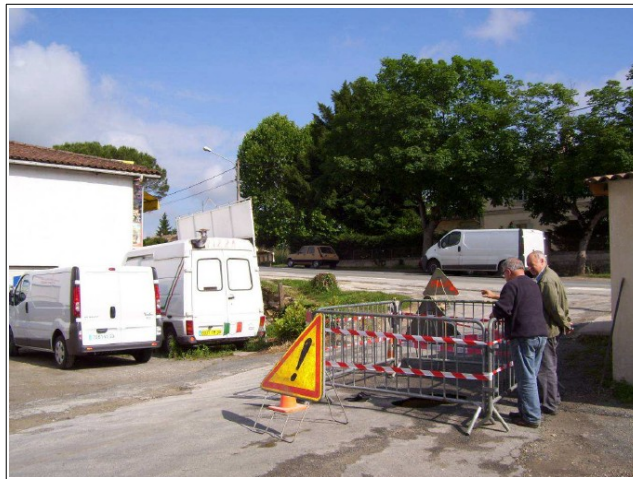
Fontis au lieu-dit Au Prieur, sous la voie communale n° 17.

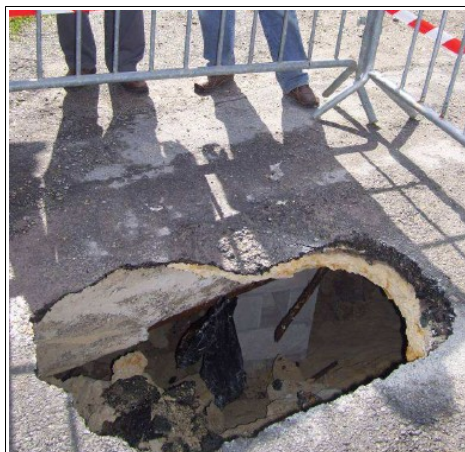
Fontis survenu sur la voie communale n° 17, on notera la faible épaisseur de cerveau de la carrière (environ 70 centimètres).

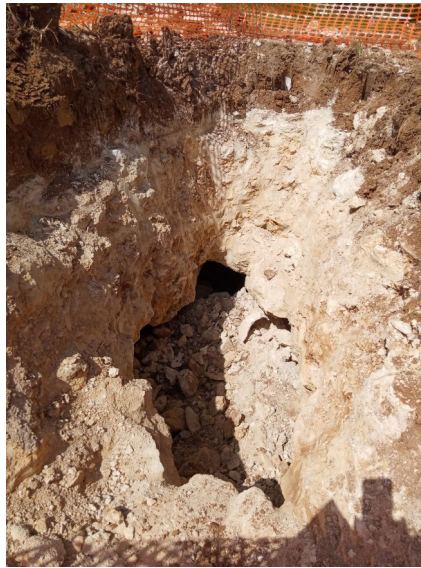
Effondrement survenu au lieu-dit « Les Courtines »

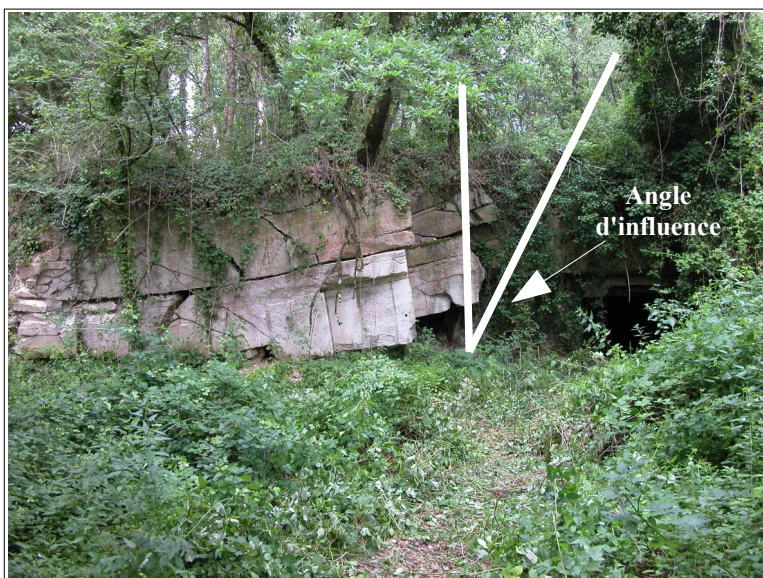
Cavité effondrée sur la commune de Saint-Même-les-Carrières (16), on distingue à la base de l'affleurement rocheux la bordure de la cavité et au sommet la masse rocheuse déplacée au-delà de l'emprise de la cavité.

Pour chaque cavité, l'angle d'influence a été défini conformément à la méthodologie nationale établie par le guide technique du Ministère de l'Écologie du Développement Durable et de l'Énergie (Evolution des aléas liés aux cavités souterraines - juin 2002 - LCPC) et appliquée sur le reste du département. Plusieurs cas de figure se présentent pour définir cet angle, avec une règle commune qui consiste, lorsque nous disposons d'informations sur la profondeur des cavités, à le mesurer à partir du sol de ces dernières. Pour cela, nous disposons d'un certain nombre d'informations en certains points des carrières, tels que les épaisseurs de cerveau et la profondeur des carrières mesurées au sol de ces dernières. On précisera que lorsque plusieurs étages se superposent, c'est la profondeur du niveau inférieur qui est retenue pour le calcul de l'angle d'influence.
