SMER-E2M  
11 avenue du 8 mai 1945  
33 420 BRANNE  
.....  
Tél : 05 57 84 89 54

**Objet** : avis sur enquête publique relative à une demande d'autorisation environnementale concernant la poursuite de l'exploitation d'une carrière de sables et graviers par la Société CARRIERES DE THIVIERS, sur le territoire de la commune de Flaujacgues, et l'extension du périmètre d'extraction sur 16,8 hectares.

**Bassin versant concerné** : Lestage  
**Cours d'eau concerné** : ruisseau de Turon-Gabardon

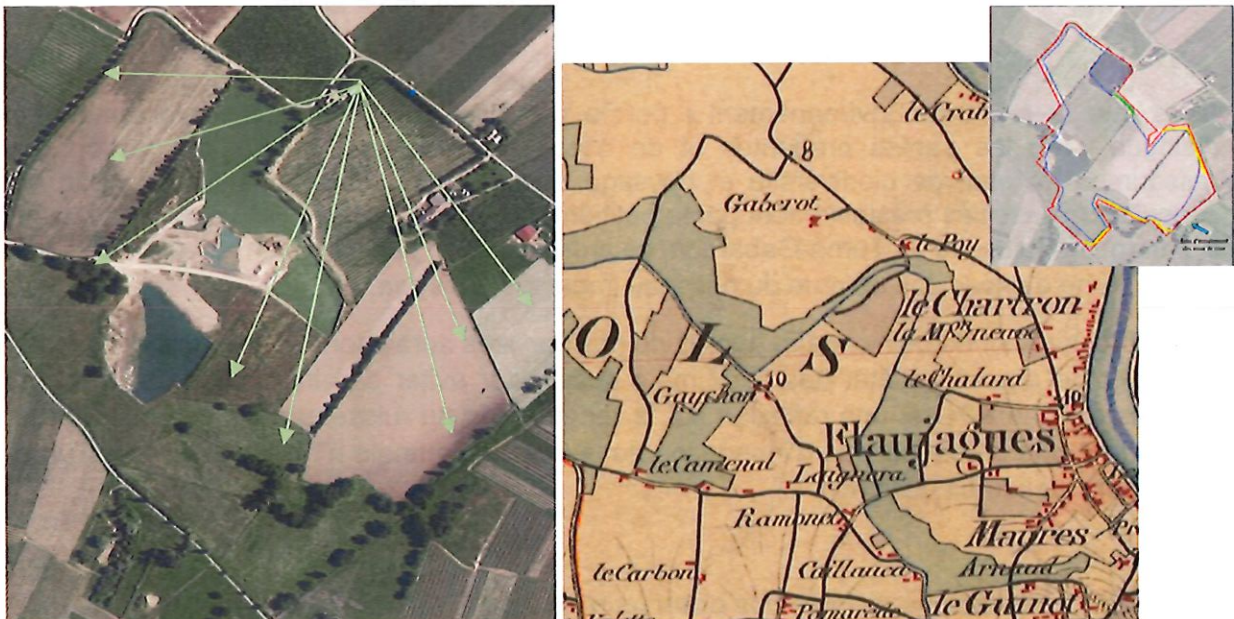
La photo aérienne ci-dessous (IGN remonter le temps, période « aujourd'hui ») permet de voir des bandes de terre très humides. De même, la carte d'état-major (1820-1866) reconnaissait déjà ces espaces comme humides.

Le dossier présente une offre de création de 5,5 ha de prairies inondables : nous contestons le gain sous-entendu de 5,5 ha car **ces terres constituent déjà des espaces humides et inondables**, comme le montrent les différents éléments ci-dessous.

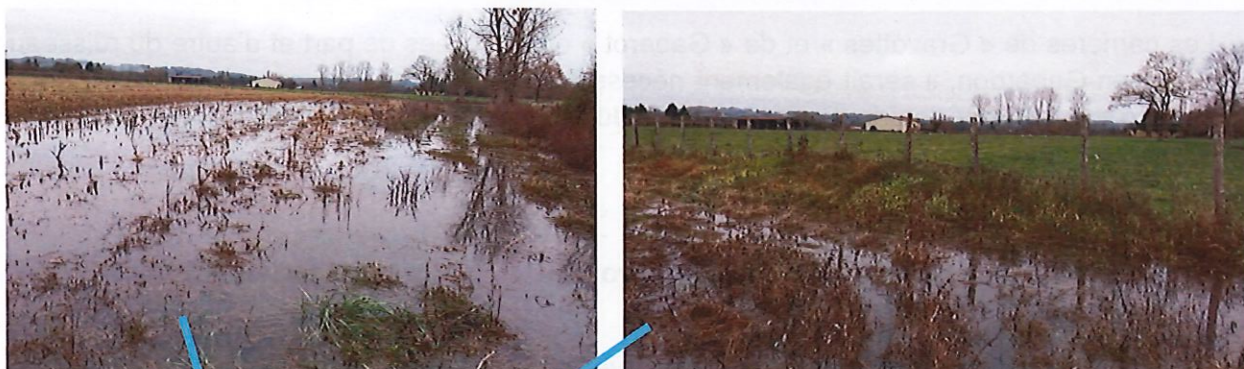
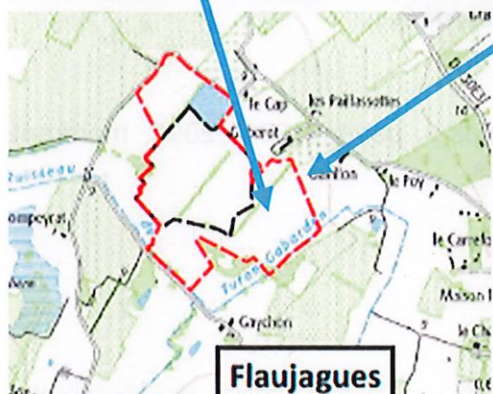
Des photos ci-dessous prises en décembre 2023, où nous avons observés le débordement du ruisseau de Turon-Gabardon dans les champs et prairies situés dans l'emprise du projet d'extension de la carrière.

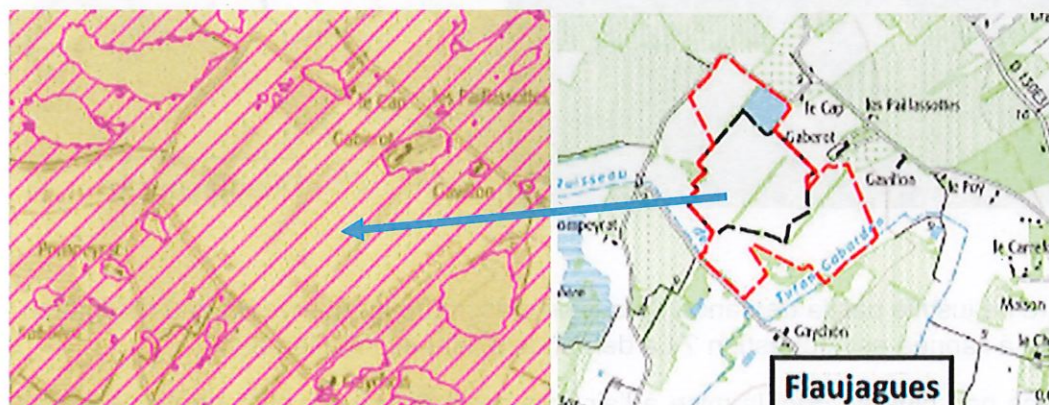
Ci-dessous, extrait de la carte des chemins de l'eau (Cerema – EPIDOR), zoom sur la carrière en activité et le projet d'extension.

A notre sens, ce projet ne crée pas mais supprime 18,1 ha de terres inondables au profit d'un plan d'eau vulnérable aux aléas climatiques et risques de pollution, et constitue une perte en stockage de carbone des sols.

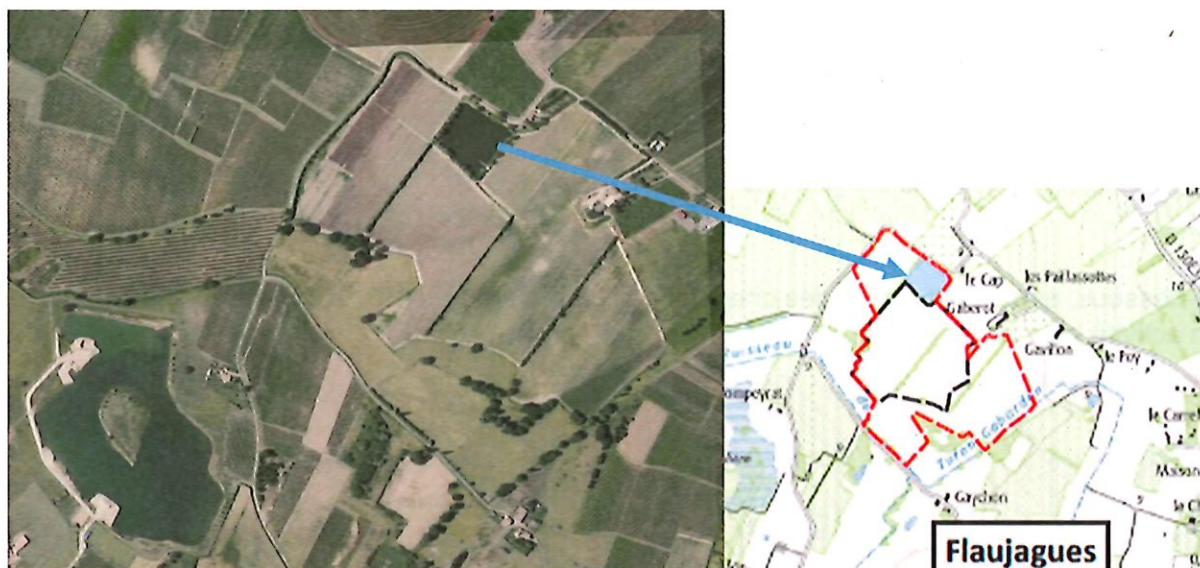
Ci-dessous, une photo du site « IGN remontée le temps », période 2011-2015, montrant l'existence du plan d'eau servant à l'irrigation des cultures.

Nous faisons observer qu'un petit plan d'eau avec pompage dans la nappe pour l'irrigation des cultures existait déjà sur le site avant l'exploitation de la carrière.

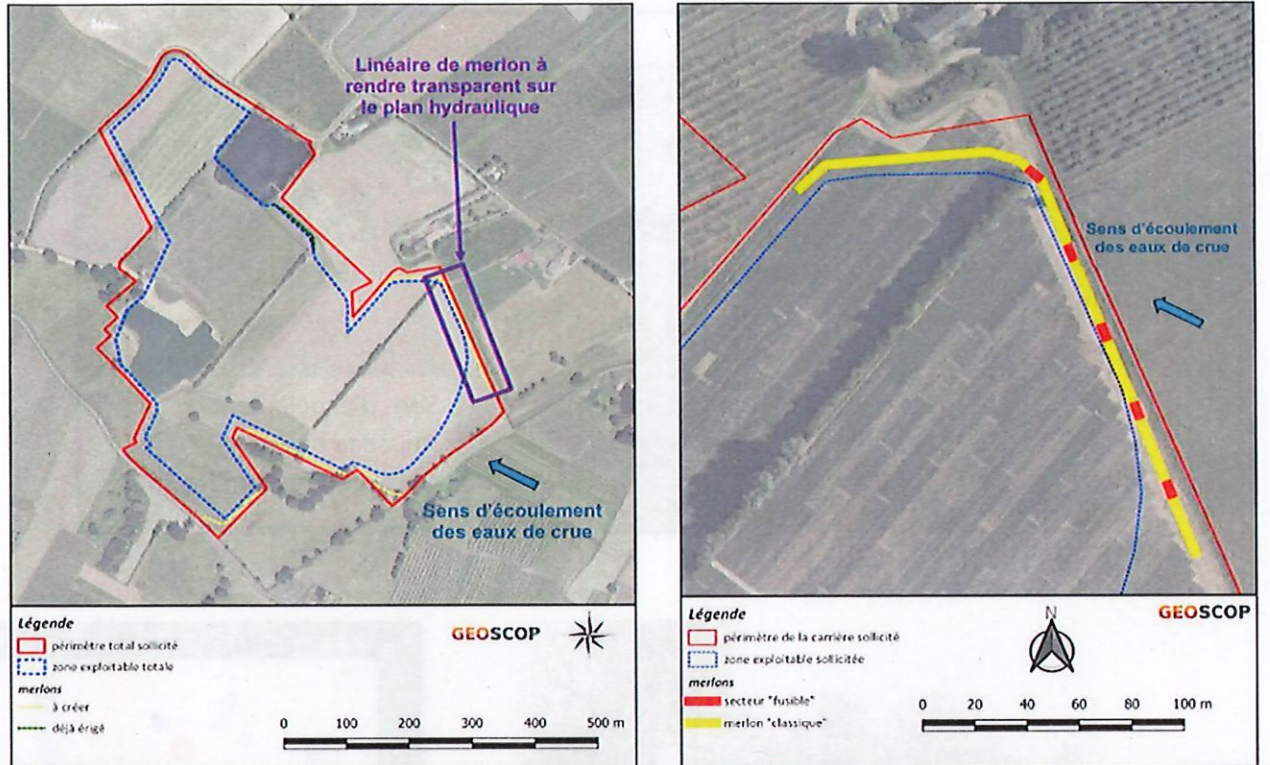
Annexe 1 : Caractéristiques techniques du merlon Nord-Est

Ci-dessous, un extrait de l'Annexe 1 de la synthèse des réponses MRAE\_Carières de Thiviers\_janv2024

Les périmètres d'extension totale et de la zone exploitable se situent dans une partie du champ d'expansion des crues du ruisseau de Turon-Gabardon. L'étude hydraulique réalisée par Egis eau concernait la prise en compte des inondations par la Dordogne.

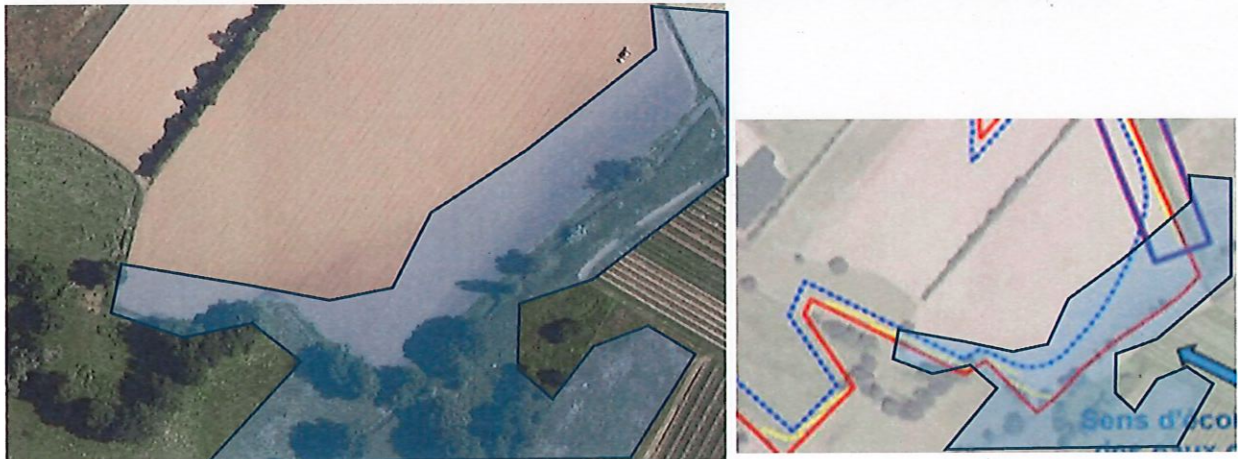
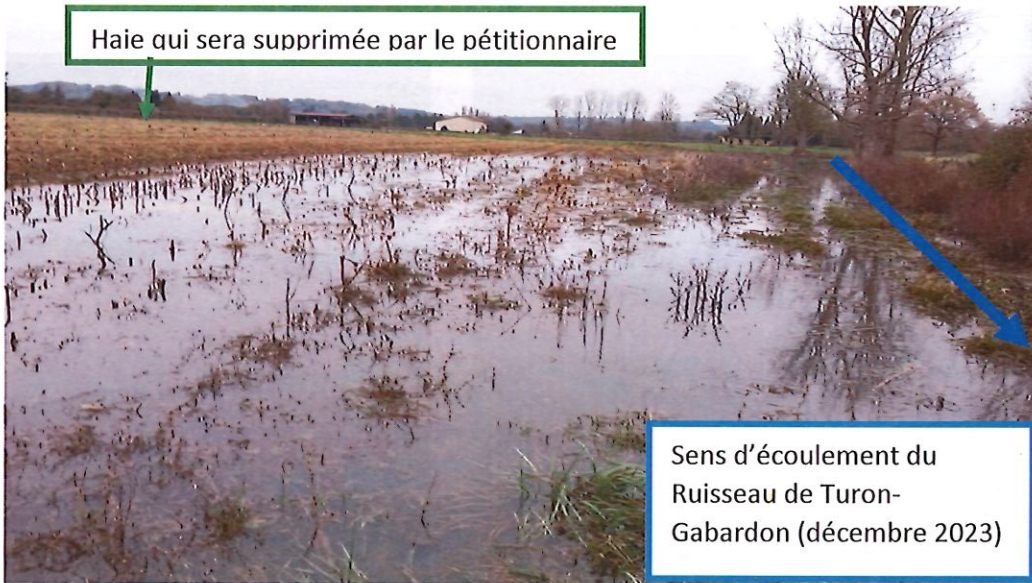
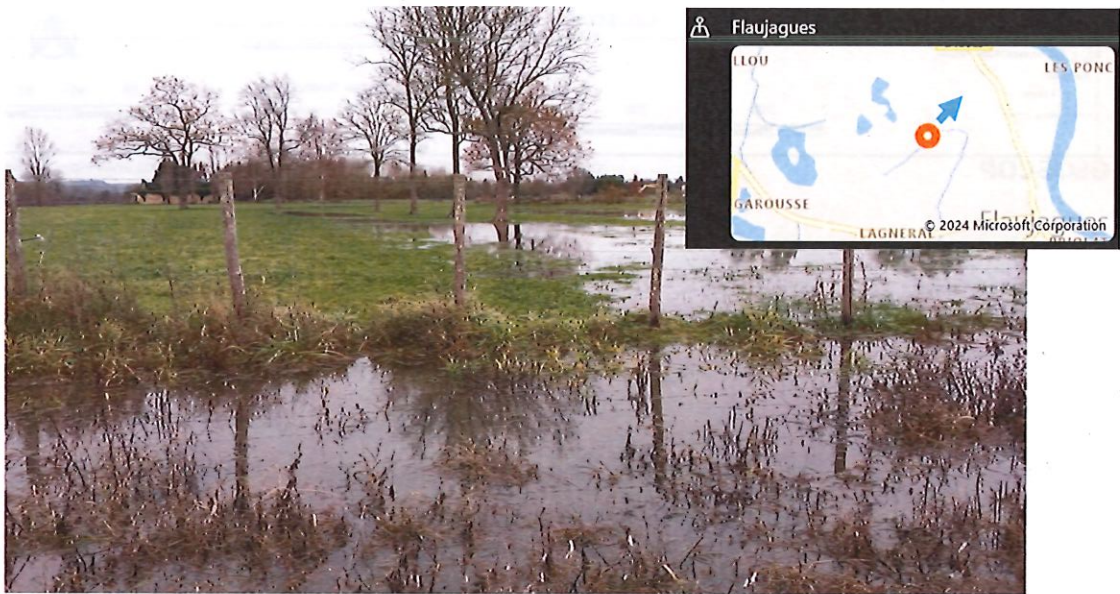
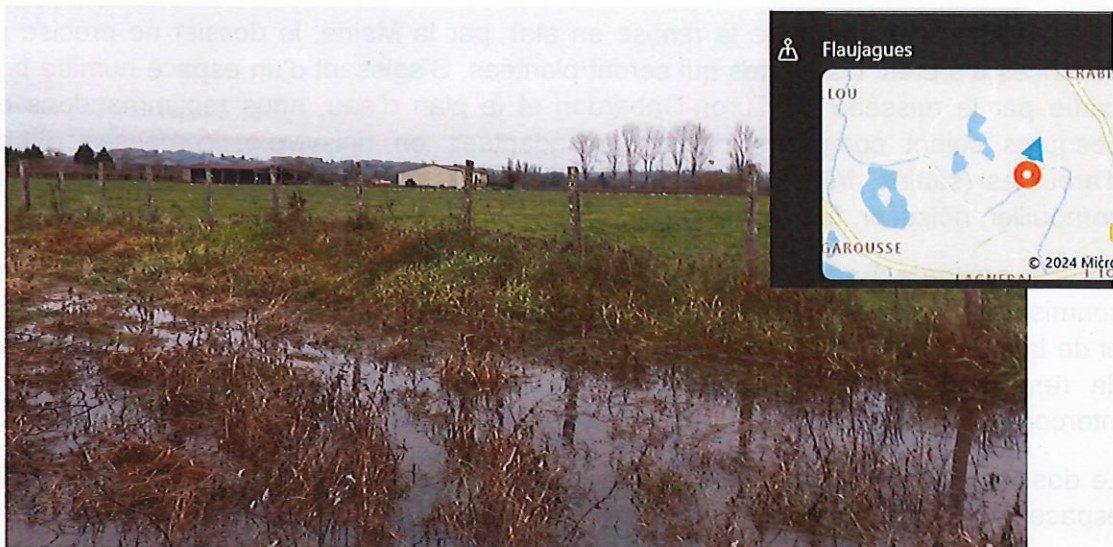
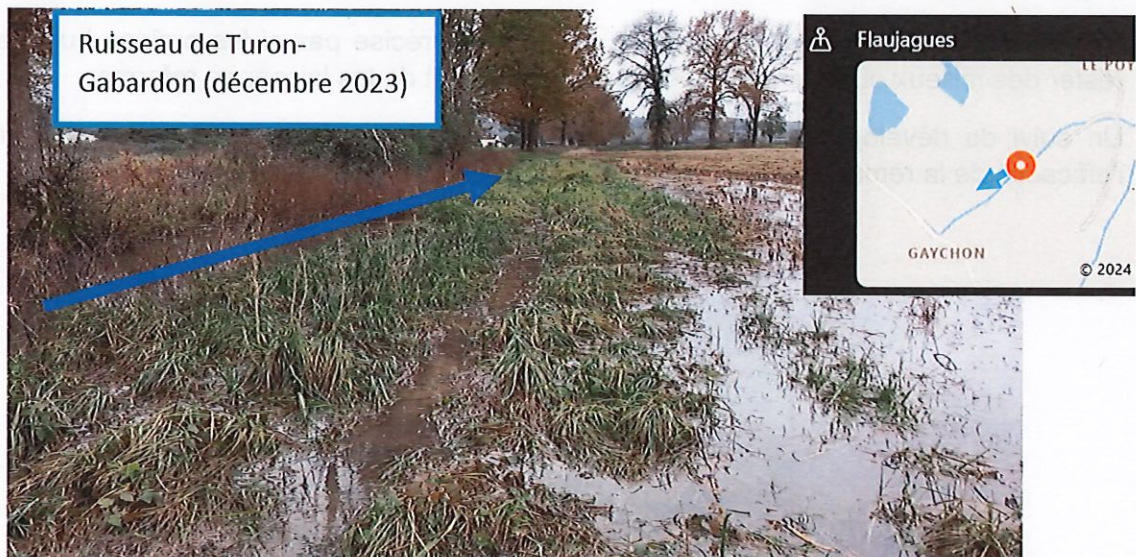
Ruisseau de Turon-  
Gabardon (décembre 2023)

Ci-dessous, la représentation des terres inondées par le ruisseau de Turon-Gabardon et photo des lieux.

Comme évoqué précédemment, une partie des terres de l'extension du périmètre d'exploitation est concernée par le débordement des eaux du ruisseau de Turon-Gabardon et du fossé situé en rive droite.

Quels sont les impacts des merlons et différents aménagements sur le champ d'expansion de crue du ruisseau de Turon-Gabardon et sur une possible aggravation du risque des inondations liée aux chemins de l'eau interrompus et/ou déviés le temps des travaux ?

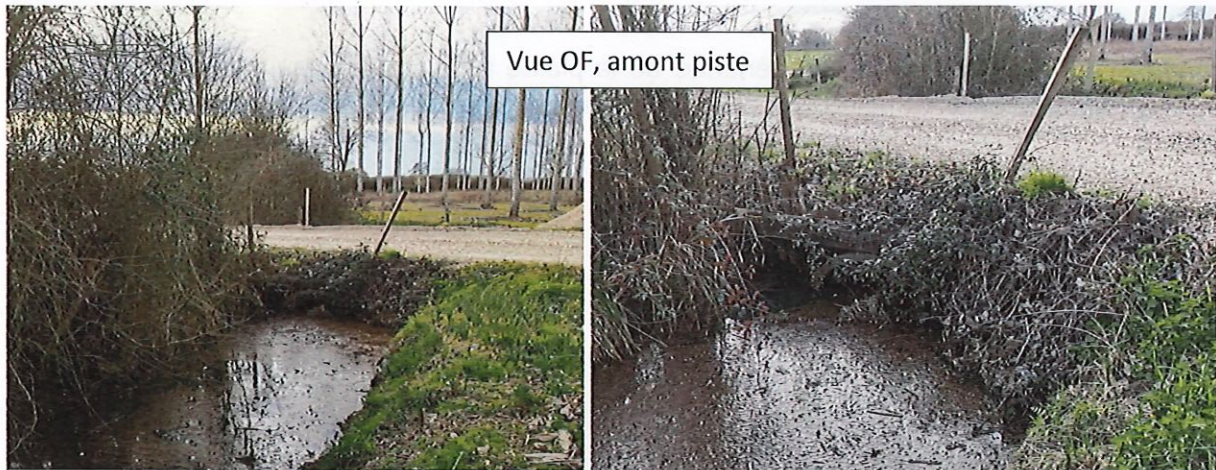
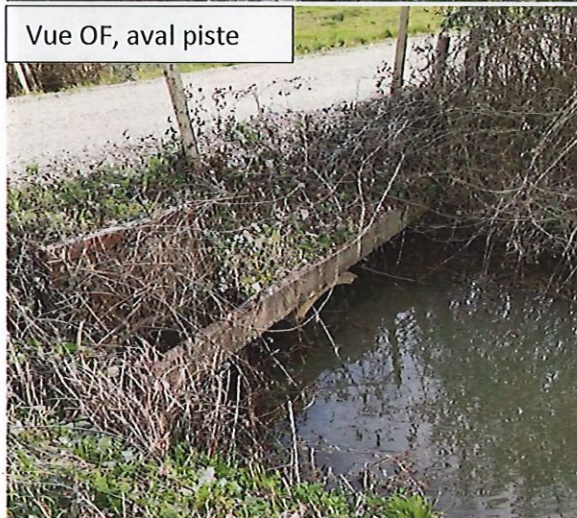
Ci-après des photos de l'ouvrage de franchissement de la piste sur le ruisseau de Turon-Gabardon

La remise en état du site prévoit la suppression de la piste d'accès reliant les sites des « Gravottes » et de « Gaberot ». Cependant, il n'est pas précisé si l'ouvrage de franchissement (OF) créé sur le ruisseau de Turon-Gabardon au moyen d'une buse sous-dimensionnée et inadaptée sera déposé, ni si le ruisseau sera remis en état et le stockage de

cailloux évacué. A noter que la réalisation de l'ouvrage de franchissement n'a pas suivi les recommandations de l'avis de l'autorité environnementale 2015-002 du 30 mars 2015 qui recommandait le franchissement du Turon-Gabardon au moyen d'un « pont-cadre » de dimensions suffisantes (pont à travée et à cadre unique).

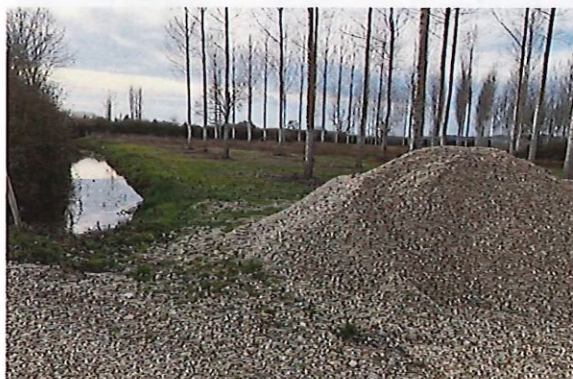
Photo d'un stockage de matériaux à proximité du cours d'eau

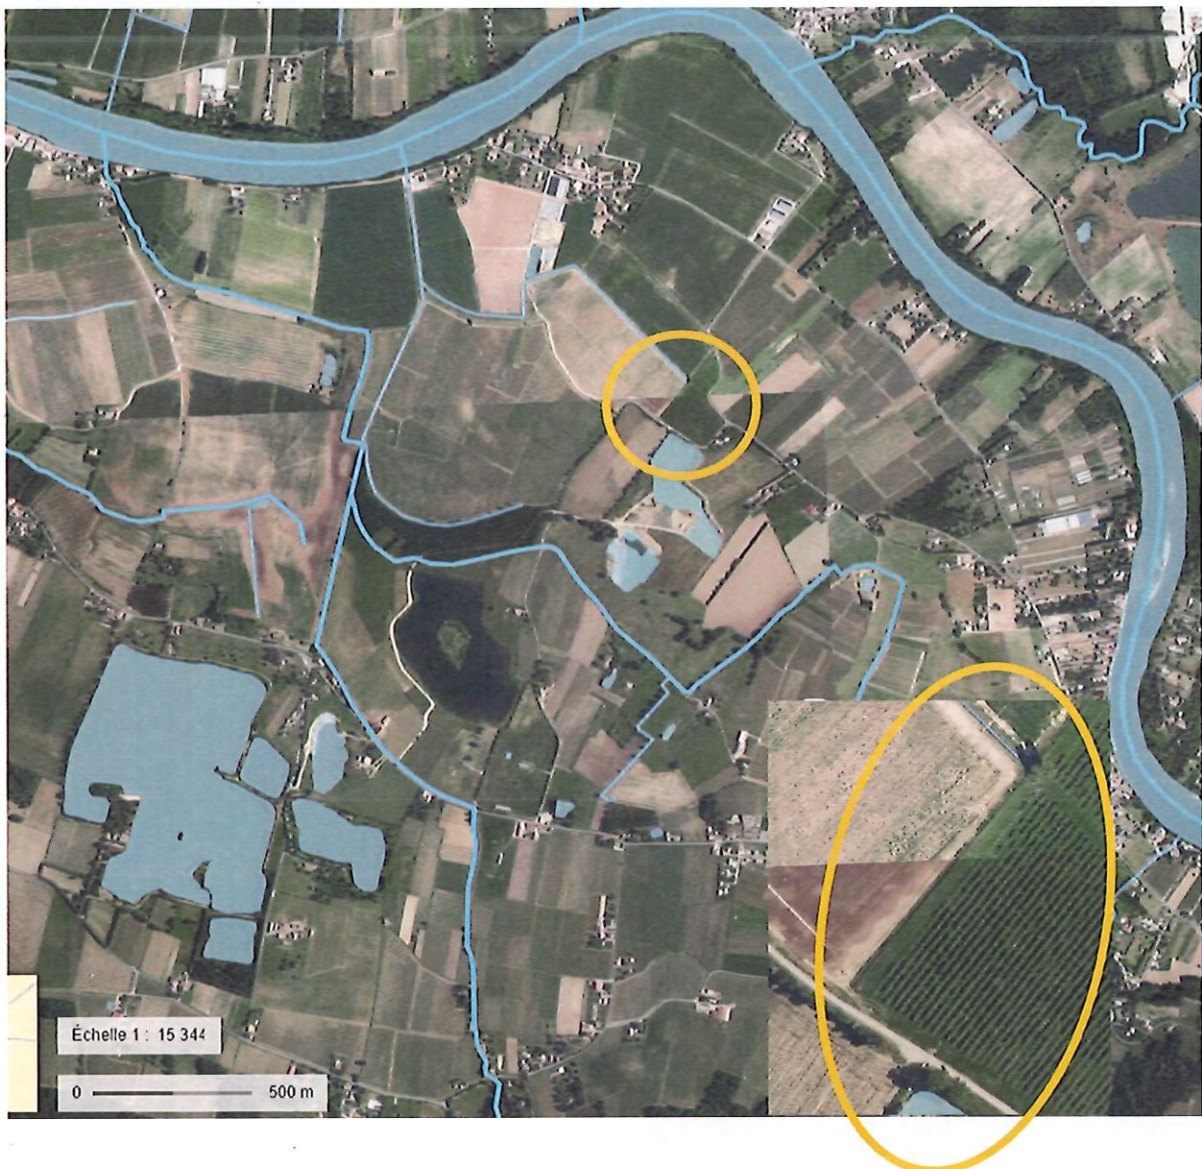
Ci-dessous un extrait de la vue aérienne de la plaine alluviale de Flaujagues et du réseau hydrographique existant (site Géoportail). Un fossé de drainage existe à moins de 250 m du projet.

La remise en état du site a exclu la liaison « Dordogne – plan d'eau » car distant de 1 km du fleuve. Au regard de la création d'un plan d'eau de 18,1 ha et la mise à l'air libre de la nappe pour permettre l'activité économique d'extraction de matériaux alluvionnaires, l'étude de cette liaison via le réseau hydrographique actuel aurait pu présenter une opportunité pour offrir un lieu de reproduction piscicole et de développement de la biodiversité, en lien avec le fleuve Dordogne.
