Des pluies intenses sont tombées sur Tresses, provoquant d'importantes inondations

La Commune a été touchée les 17 et 19 juin par des inondations cataclysmiques qui ont traversé le centre bourg et plusieurs quartiers d'habitations. De nombreux Tressois ont été touchés ; certains ont tout perdu et ont dû être relogés.

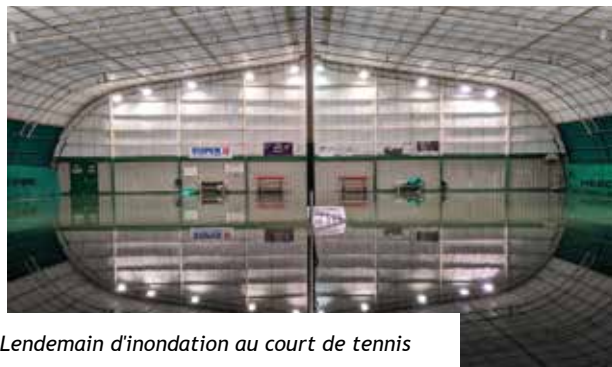
Lendemain d'inondation au court de tennis

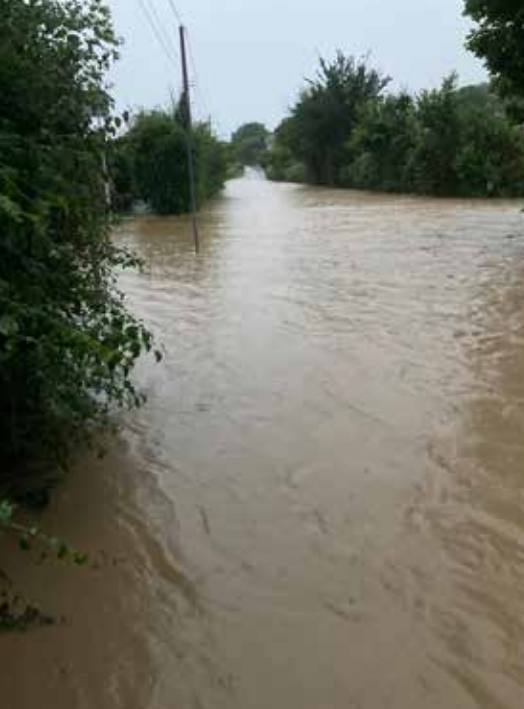
Quels sont les cours d'eau à Tresses ?

La commune compte 8 cours d'eau. Sept coulent vers Artigues où ils forment le Gua : quatre ruelles (Pétrus Bourbon, Pétrus Laroche, Collège et Lacanau), le Desclaux, le Fontaudin, le Moulinât. Le Gua est un affluent de la Garonne qui prend sa source à Tresses. Il parcourt plus de 20 km avant de se jeter dans la Garonne à Saint-Louis-de-Montferrand. Le huitième ruisseau est l'Espiau qui prend sa source chemin Jean Hourat derrière le restaurant de la Perrière et coule vers Bouliac.
