# Département de la GIRONDE

## Commune de La Teste de Buch

Enquête publique relative à la demande d'autorisation environnementale faite par la société SAS CAPY en vue d'ajouter une activité de stockage de batteries et d'augmenter la capacité annuelle de traitement VHU de son installation située sur la commune de La Teste de Buch.

## **Rapport du Commissaire Enquêteur**

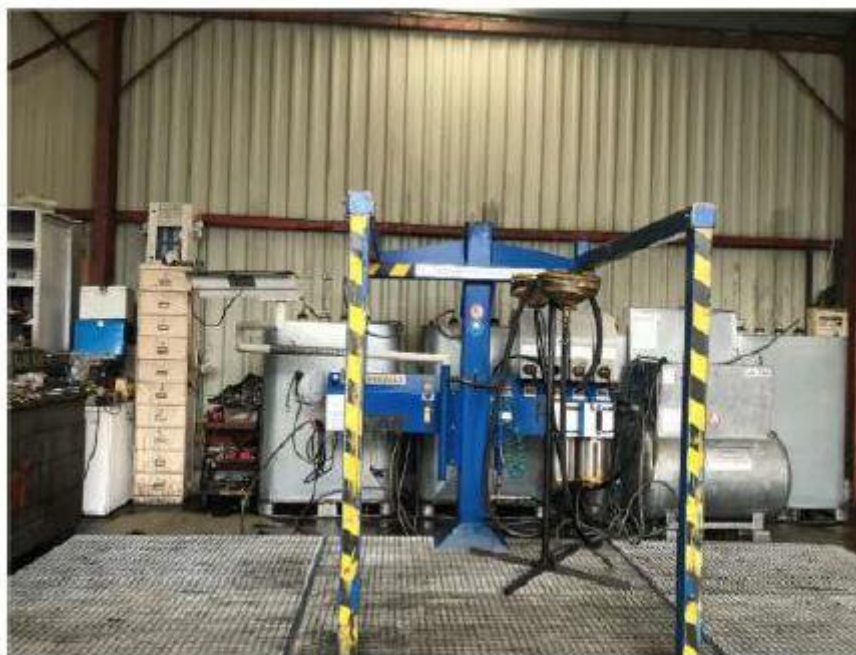
La SAS CAPY dispose d'une unité de dépollution des VHU d'une capacité de 3 000 VHU / an. Les VHU non dépollués (une dizaine maximum sur site compte tenu de l'espace dédié) sont stockés dans l'accès principal sur la dalle étanche et reliée au séparateur hydrocarbures.

La station de dépollution est associée à différentes cuves de stockage :

- pour les huiles noires : 2 cuves de 2 000 L et 1 500 L
- pour le liquide de refroidissement : cuve de 1 500 L
- pour le liquide de frein : cuve de 60 L
- pour le gasoil : cuve de 1 500 L
- pour l'essence : cuve de 200 L

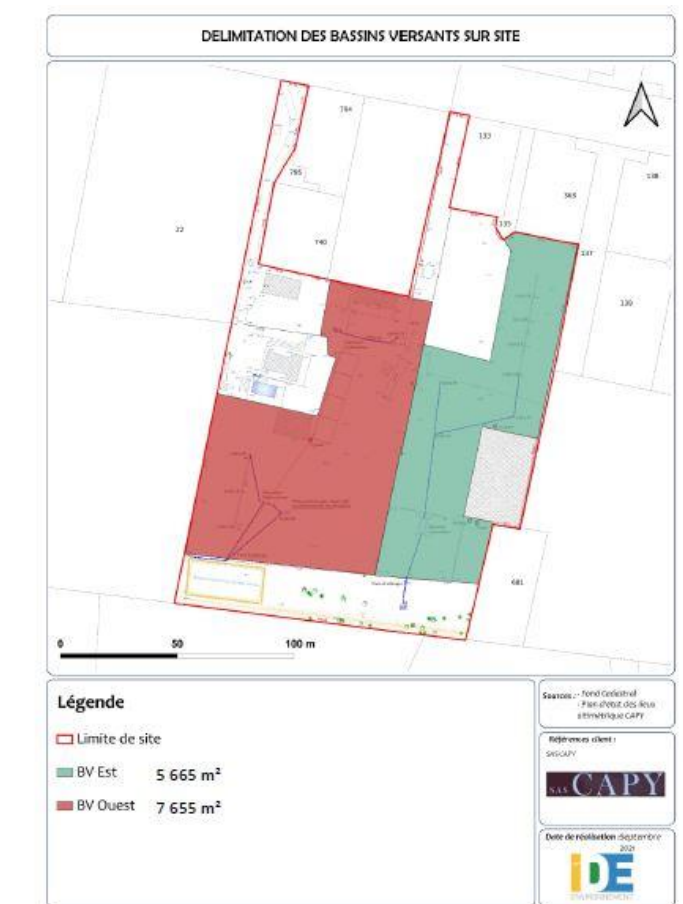
*Dans l'état actuel, chacun des deux bassins versants du parc à métaux est équipé d'un débourbeur déshuileur et de pompes de relevage pouvant refouler sur 2 voies :*

- en situation normale dans un drain,*
- en cas d'incendie ou de déversement accidentel, actionnement d'une vanne guillotine isolant le séparateur et envoyant vers un deuxième relevage refoulant dans un bassin de rétention étanche de 650 m<sup>3</sup>.*
